世行贷款淮南采煤塌陷区综合治理项目 路边服务点等扩充工程项目简介

世行贷款淮南采煤塌陷区综合治理项目路边服务点等扩充工程共包含：一处综合服务中心、一处东部次服务中心、四处路边服务点，具体布置位置如下图所示。

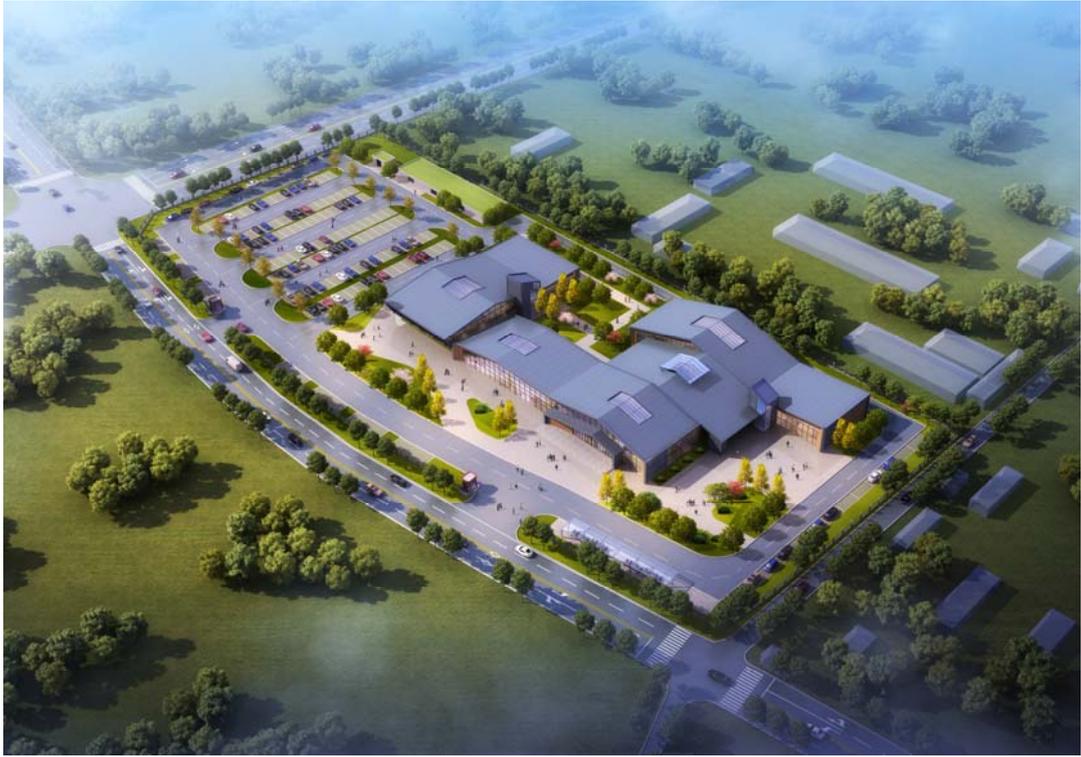
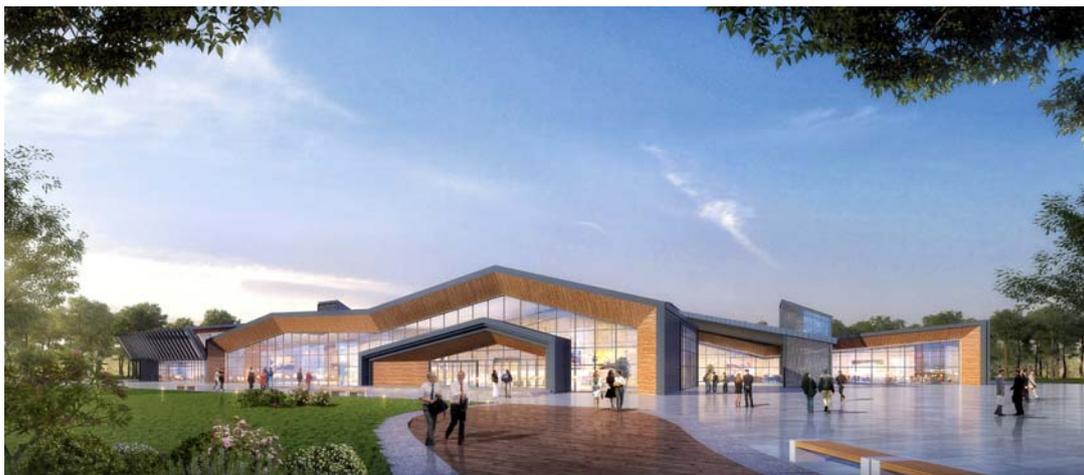
综合服务中心效果图

综合服务中心位于林场路与南山路交口东南侧，占地面积约 2.56 万平方米，总建筑面积 4458 平方米，包含服务中心综合楼、设备房、垃圾房等建筑，其中服务中心综合楼为单层建筑，建筑面积约 4000 平方米，内设有门厅、展览中心、特色文化展示区、办公管理、休闲餐饮、公共卫生间及特色零售等功能区域。

场地内共设有小汽车停车位 142 个，大巴车停车位 7 个，非机动车约 188 个，满足不同车辆的停车需求。

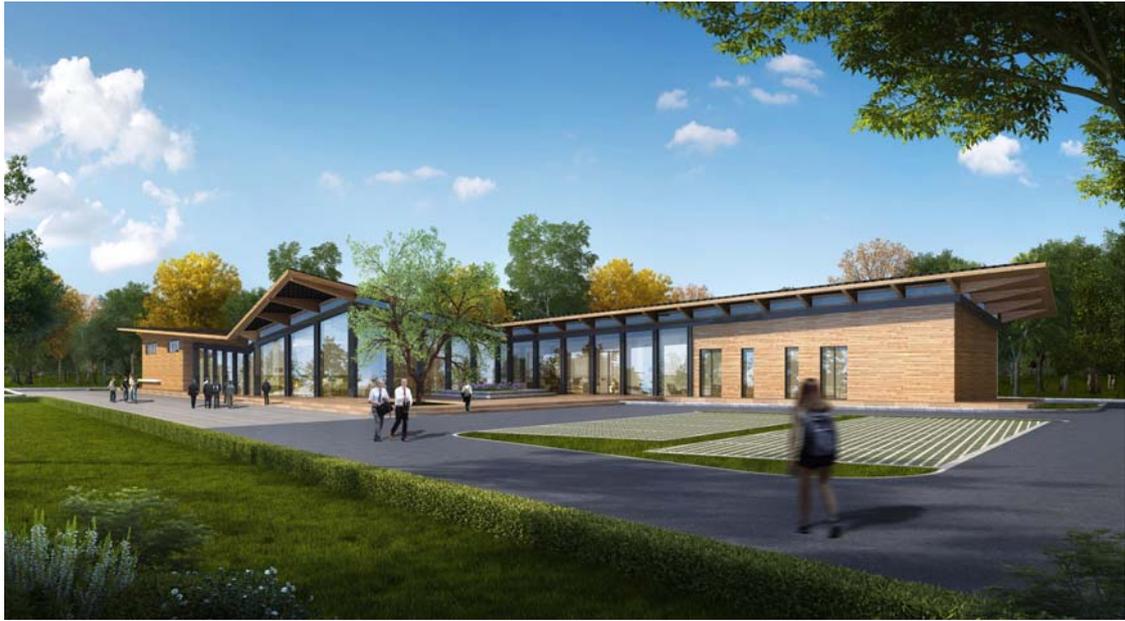
小型服务中心效果图

东部小型服务中心位于沿山路与 206 国道交口西北侧，总占地面积约 5350 平方米，综合楼为单层，总建筑面积 732 平方米。中心内设置公厕、垃圾房、管理用房、商业等功能，作为东侧景区的展示窗口。公厕设有男女卫生间，同时设有第三卫生间。

场地内设有小汽车停车位 30 个，其中充电桩停车位 3 个。

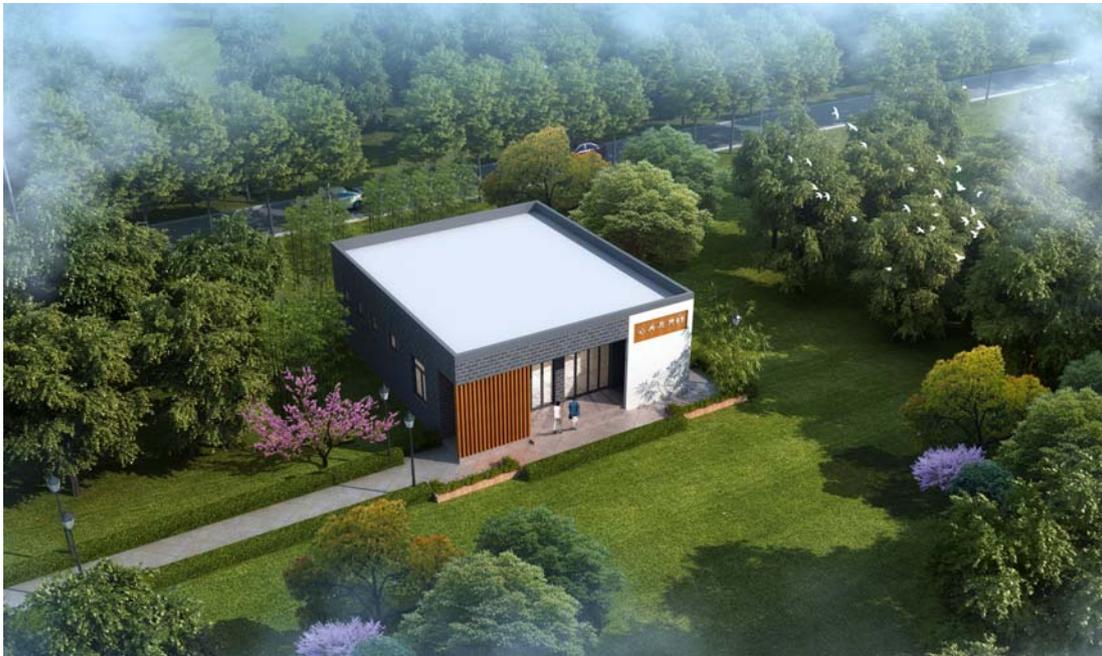
路边服务点 1、4 效果图

路边服务点共四处，主功能为公厕。建筑内设男女卫生间，第三卫生间，管理间，休息区及无障碍设施等。
